# « Nous en avons pris pour deux ans de travaux en une nuit »

**DURBUY – MANHAY**

À la suite des inondations de juillet dernier, d'importants chantiers de réfection des berges de l'Aisne sont en cours. Sur le front, Pierre Otte, le chef de district de Marche des cours d'eau non navigables fait le point d'aval en amont.

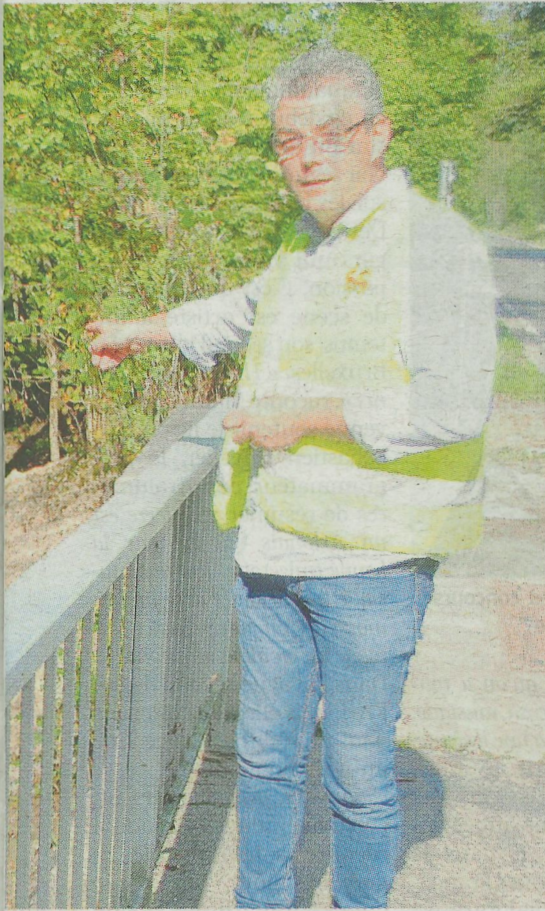
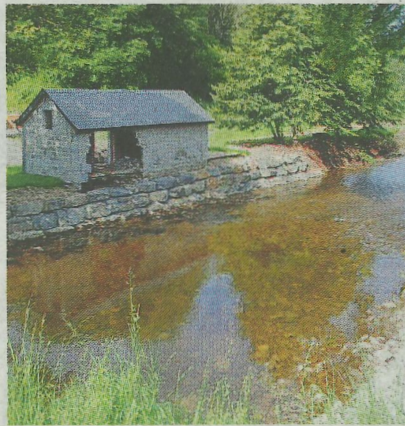
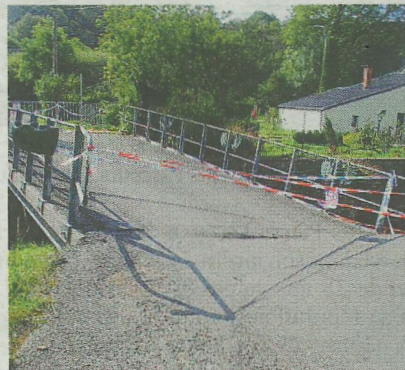
Les dégâts s'affichent encore nombreux comme ici à Aisne où une passerelle menace de s'effondrer.

Un peu plus loin, dans le village de Aisne, ce n'est guère plus réjouissant. Si certaines berges ont déjà été réparées selon la technique de l'enrochement, les points noirs subsistent encore en de nombreux endroits. Des passerelles arrachées gisent encore dans le lit de la rivière. Mais là n'est pas le plus grave. Au cœur du village, une passerelle menace de s'effondrer à tout moment. « J'ai une photo de ce

pont prise le 22 juillet où l'on ne décelait encore qu'une fine fissure, c'est dire les dégâts que l'on risque de rencontrer encore dans les prochains mois », confie Pierre Otte.

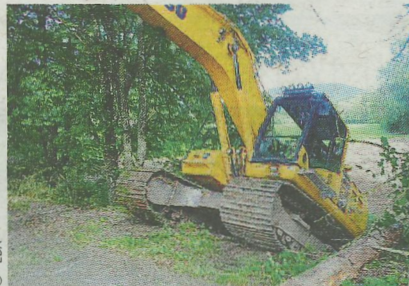
Les travaux de réfection le long de l'Aisne se révèlent très impressionnants.

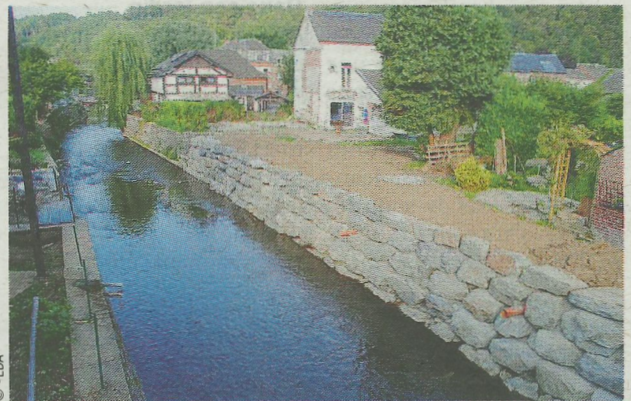
Les travaux d'enrochement terminés à Bomal Mardi dernier, les travaux de réfection des berges situées sous la route de Liège se sont terminés à Bomal. Un chantier d'envergure jugé prioritaire qui a été effectué en une dizaine de jours. Des travaux impressionnants interrompus malgré tout deux jours en raison de la pluie. Ce sont quelque 250 tonnes de blocs de pierre qui ont été nécessaires pour la réalisation de cet enrochement.

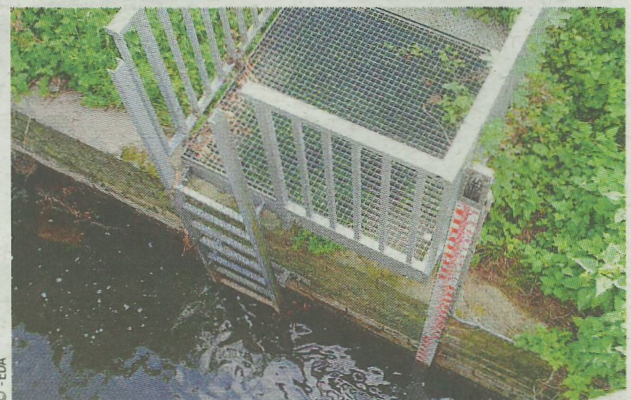
La station limnimétrique du pont de Juzaine Deux stations, dites limnimétriques, sont installées à Juzaine, sous le pont, et à Érezée. Elles permettent de mesurer notamment le débit et la hauteur d'eau de l'Aisne. Tous les cours d'eau de 1<sup>re</sup> catégorie disposent de ce genre de stations de mesures qui sont transférées automatiquement dans une base de données nommée AQUALIM. Elle contient des informations liées aux stations qui permettent de surveiller tous ces cours d'eau.
